浙江图锐环保科技有限公司

土壤污染隐患排查报告

编制时间：2023年6月

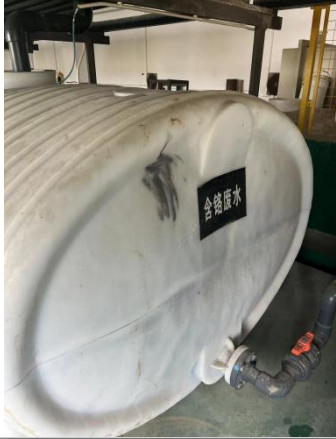
储罐名称	现场照片	场地排查情况	土壤污染可能性	备注
含铬废水储罐

<p>单层，PP 材质，每幢楼一楼各 1 个，共 4 个，容积为 5 吨，设置了截留沟，地面采用了混凝土+环氧树脂进行重点防渗，地面无破损。进料口、出料口、法兰等无“跑、冒、滴、漏”现象。</p>	可忽略	
酸铜废水储罐

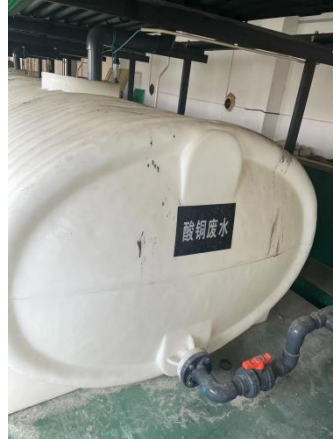
<p>单层，PP 材质，每幢楼一楼各 1 个，共 4 个，容积为 5 吨，设置了截留沟，地面采用了混凝土+环氧树脂进行重点防渗，地面无破损。进料口、出料口、法兰等无“跑、冒、滴、漏”现象。</p>	可忽略	
有机及染色废水储罐

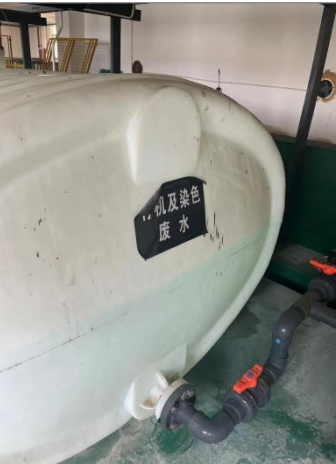
<p>单层，PP 材质，每幢楼一楼各 1 个，共 4 个，容积为 5 吨，设置了截留沟，地面采用了混凝土+环氧树脂进行重点防渗，地面无破损。进料口、出料口、法兰等无“跑、冒、滴、漏”现象。</p>	可忽略

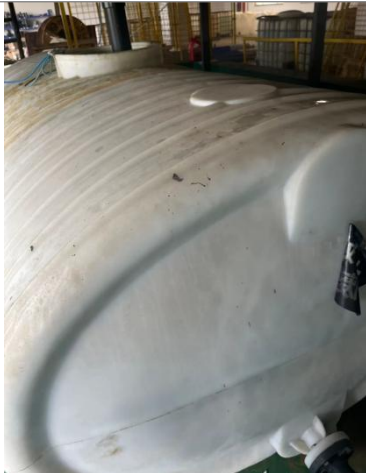
储罐名称	现场照片	场地排查情况	土壤污染可能性	备注
前处理废水储罐

<p>单层，PP 材质，每幢楼一楼各 1 个，共 4 个，容积为 5 吨，设置了截留沟，地面采用了混凝土+环氧树脂进行重点防渗，地面无破损。进料口、出料口、法兰等无“跑、冒、滴、漏”现象。</p>	可忽略	
电镍废水储罐

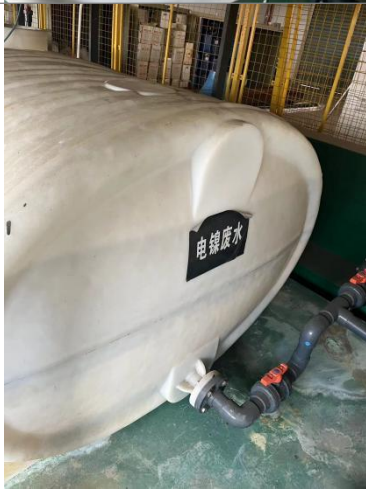
<p>单层，PP 材质，每幢楼一楼各 1 个，共 4 个，容积为 5 吨，设置了截留沟，地面采用了混凝土+环氧树脂进行重点防渗，地面无破损。进料口、出料口、法兰等无“跑、冒、滴、漏”现象。</p>	可忽略	
含氰废水储罐

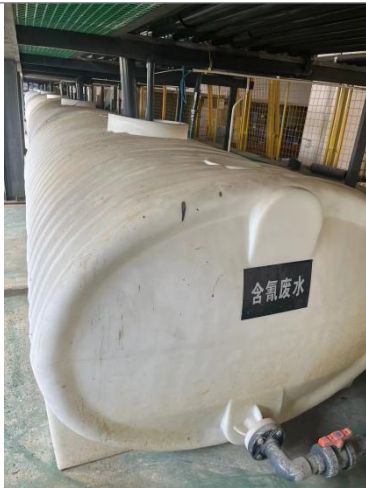
<p>单层，PP 材质，每幢楼一楼各 1 个，共 4 个，容积为 5 吨，设置了截留沟，地面采用了混凝土+环氧树脂进行重点防渗，地面无破损。进料口、出料口、法兰等无“跑、冒、滴、漏”现象。</p>	可忽略

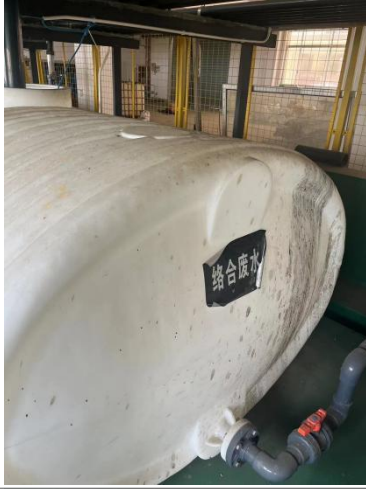
储罐名称	现场照片	场地排查情况	土壤污染可能性	备注
络合废水储罐

单层，PP 材质，每幢楼一楼各 1 个，共 4 个，容积为 5 吨，设置了截留沟，地面采用了混凝土+环氧树脂进行重点防渗，地面无破损。进料口、出料口、法兰等无“跑、冒、滴、漏”现象。	可忽略	
应急废水储罐

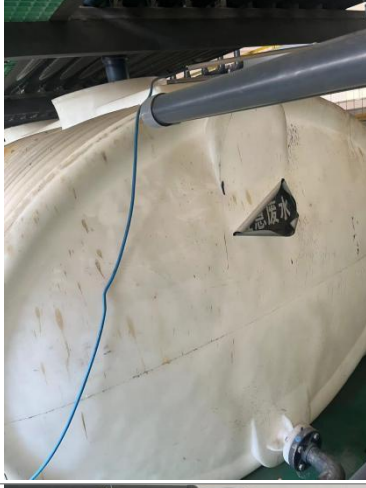
单层，PP 材质，每幢楼一楼各 1 个，共 4 个，容积为 5 吨，设置了截留沟，地面采用了混凝土+环氧树脂进行重点防渗，地面无破损。进料口、出料口、法兰等无“跑、冒、滴、漏”现象。	可忽略	
1#楼电解线纯净水桶

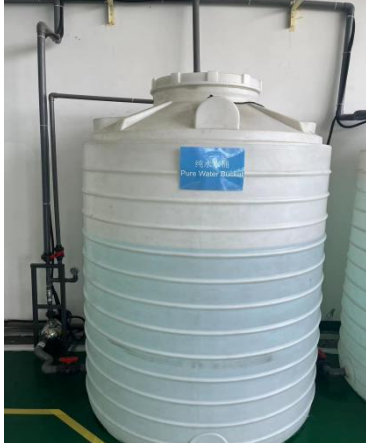
单层，PP 材质，容积为 5 吨，地面采用了混凝土+环氧树脂进行重点防渗，地面无破损。进料口、出料口、法兰等无“跑、冒、滴、漏”现象。	可忽略

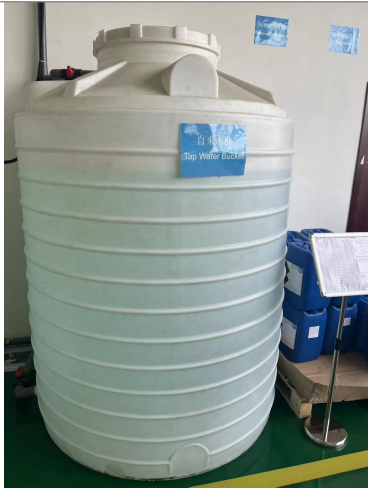
储罐名称	现场照片	场地排查情况	土壤污染可能性	备注
1#楼电解线自来水桶

<p>单层，PP 材质，容积为 5 吨，地面采用了混凝土+环氧树脂进行重点防渗，地面无破损。进料口、出料口、法兰等无“跑、冒、滴、漏”现象。</p>	可忽略	
1#楼电解线自来水桶

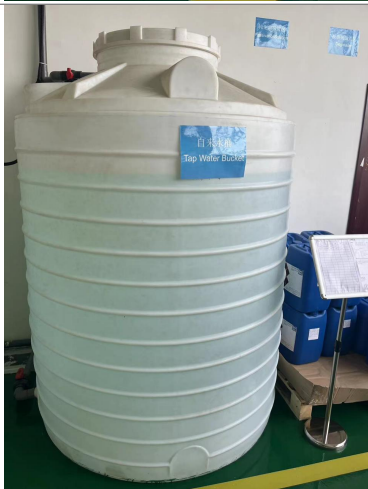
<p>单层，PP 材质，容积为 5 吨，地面采用了混凝土+环氧树脂进行重点防渗，地面无破损。进料口、出料口、法兰等无“跑、冒、滴、漏”现象。</p>	可忽略	
1#楼电解线自来水桶

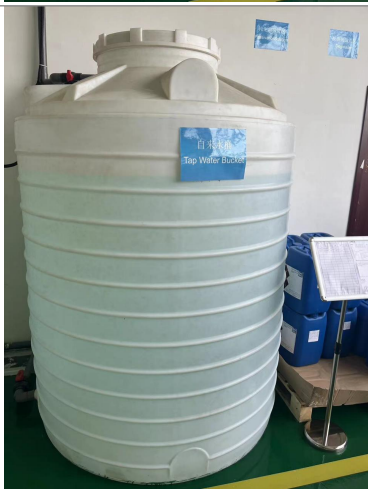
<p>单层，PP 材质，容积为 5 吨，地面采用了混凝土+环氧树脂进行重点防渗，地面无破损。进料口、出料口、法兰等无“跑、冒、滴、漏”现象。</p>	可忽略

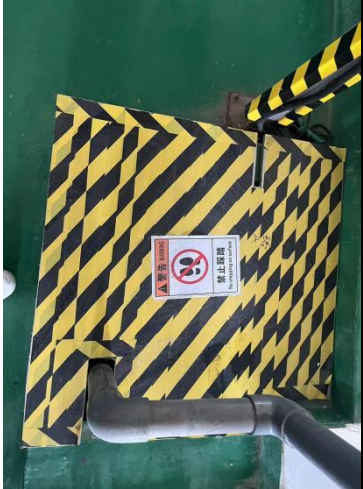
水坑或渗坑名称	现场照片	场地排查情况	土壤污染可能性	备注
含铬废水收集池

2 个，容积为 124.32m ³ ，半地下，地下深度 2 米，加盖，采用抗渗混凝土+环氧树脂进行重点防渗。	可忽略	
酸铜废水收集池

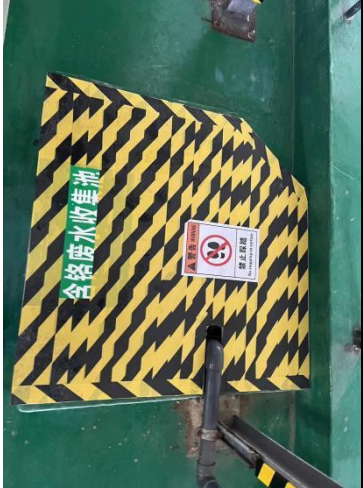
1 个，容积为 120.96m ³ ，半地下，地下深度 2 米，加盖，采用抗渗混凝土+环氧树脂进行重点防渗。	可忽略	
有机废水收集池

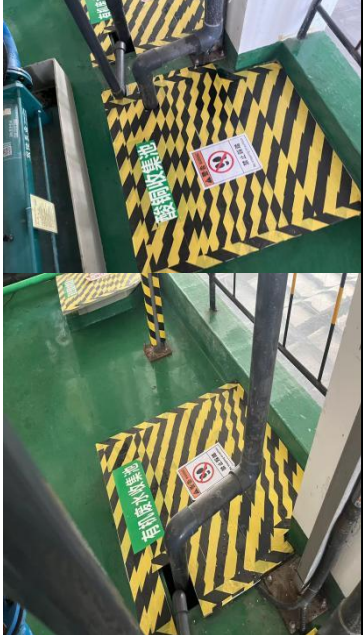
1 个，容积为 147.84m ³ ，半地下，地下深度 2 米，加盖，采用抗渗混凝土+环氧树脂进行重点防渗。	可忽略

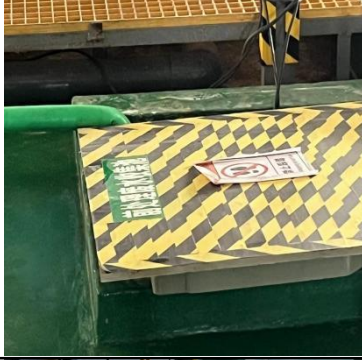
水坑或渗坑名称	现场照片	场地排查情况	土壤污染可能性	备注
前处理收集池

<p>2 个，容积为 215.04m³，半地下，地下深度 2 米，加盖，采用抗渗混凝土+环氧树脂进行重点防渗。</p>	<p>可忽略</p>	
电镍收集池

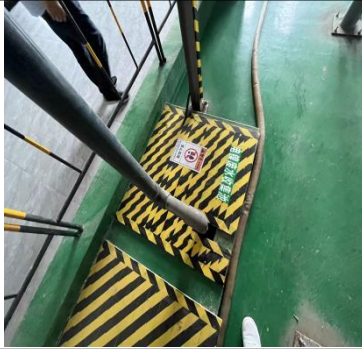
<p>1 个，容积为 187.11m³，半地下，地下深度 2 米，加盖，采用抗渗混凝土+环氧树脂进行重点防渗。</p>	<p>可忽略</p>	
含氰收集池

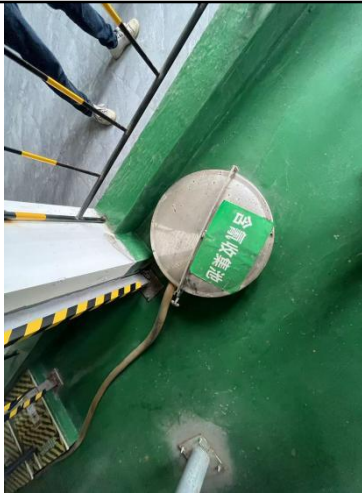
<p>2 个，容积为 60.48m³，加盖，深度 5.5 米，其中地下深 0.5 米，采用抗渗混凝土+环氧树脂进行重点防渗。</p>	<p>可忽略</p>	
应急池 1-4#

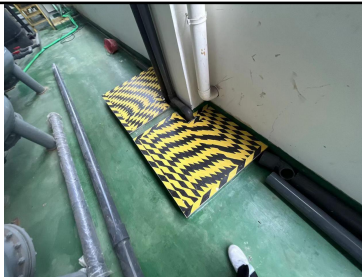
<p>4 个，容积分别为 146.93m³、152.13m³、183.34m³、156.68m³，加盖，半地下，地下深度 2 米，采用抗渗混凝土+环氧树脂进</p>	<p>可忽略</p>

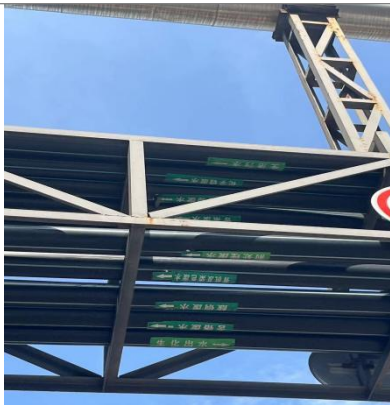
管道名称	现场照片	场地排查情况	土壤污染可能性	备注
各车间污水收集管道

PE 材质，单层，输送方式架空输送。阀门，法兰等无“跑冒滴漏”现象，厂区专人负责日常巡查，针对事故管理配备专业人员和泄漏收集等设备。	可忽略	
电镍浓水反应桶管道

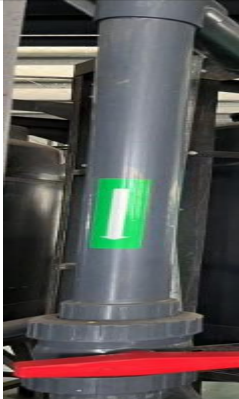
PE 材质，双层，输送方式架空输送。阀门，法兰等无“跑冒滴漏”现象，厂区专人负责日常巡查，针对事故管理配备专业人员和泄漏收集等设备。	可忽略	
车间污水收集管道

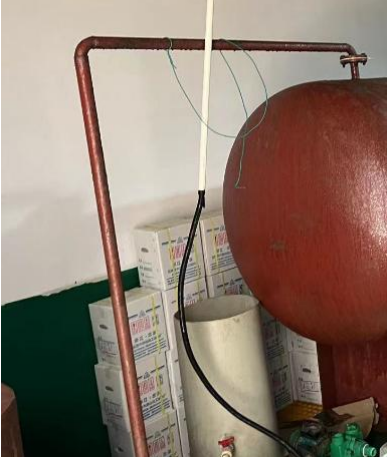
铁材质，单层，输送方式架空输送。阀门，法兰等无“跑冒滴漏”现象，厂区专人负责日常巡查，针对事故管理配备专业人员和泄漏收集等设备。	可忽略

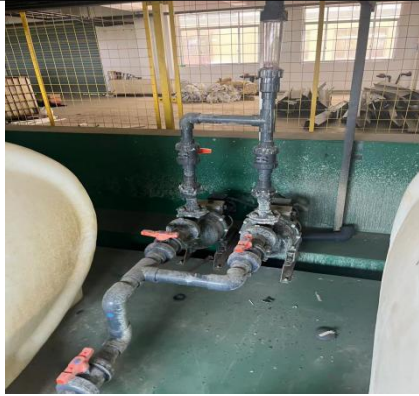
泵名称	现场照片	场地排查情况	土壤污染可能性	备注
一楼含氰废水提升泵

泵周围地面采用混凝土+环氧树脂，进行防渗处理，设置有导流管。地面无裂纹、破损，齿轮、泵轴等无“跑冒滴漏”现象，定期对泵进行巡查，观测是否泄漏痕迹，同时针对泵泄漏制定了完善的管理办法。	可忽略	
一楼应急事故废水收集池提升泵

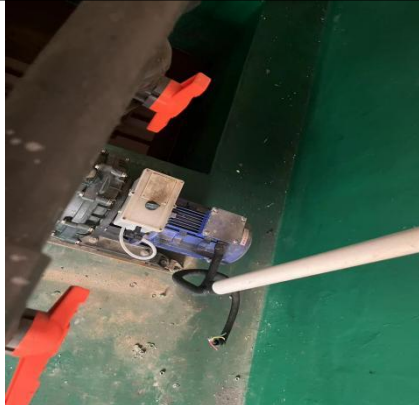
泵周围地面采用混凝土+环氧树脂，进行防渗处理。地面无裂纹、破损，齿轮、泵轴等无“跑冒滴漏”现象，定期对泵进行巡查，观测是否泄漏痕迹，同时针对泵泄漏制定了完善的管理办法。	可忽略	
污水站药剂桶提升泵

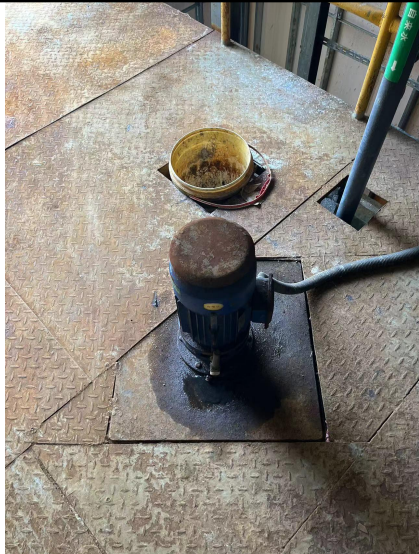
泵架空设置，齿轮、泵轴出现了“跑冒滴漏”现象，定期对泵进行巡查，观测是否泄漏痕迹，同时针对泵泄漏制定了完善的管理办法。	可能污染

企业名称		浙江图锐环保科技有限公司		所属行业		电子元件及电子专用材料制作 C396	
现场排查负责人 (签字)				排查时间		2023年5月	
序号	涉及工业活动	重点场所或者重点设施设备	位置信息(如经纬度坐标,或者位置描述等)	现场图片	隐患点	整改建议	备注
1	生产过程	硫酸储罐提升泵	硫酸储罐区	 	地泵漏油	维修输送泵	
2	生产过程	污水站药剂桶提升泵	污水站药剂桶提升泵	 	地泵漏油	维修输送泵

整改对象	整改类型	存在问题	具体整改措施	负责人	整改期限
硫酸储罐提升泵	更换设备 工程整改	泵漏油	清理油污，维修物料泵等		20 天
污水站药剂桶提升泵

企业名称		浙江图锐环保科技有限公司			所属行业	电子元件及电子专用材料制作 C396		
现场排查负责人 (签字)					所有隐患整改 完成时间	2023.6.10		
序号	涉及工业活 动	重点场所或 者重点设施 设备	位置信息 (如经纬度 坐标, 或者位置描述 等)	隐患点	实际整改情况	整改后现场照片	隐患整改 完成时间	备注
1	生产过程	硫酸储罐提 升泵	硫酸储罐区	地泵漏油	已完成	 	2023.6.10	
2	生产过程	污水站药剂 桶提升泵	污水站药剂桶提升泵	地泵漏油	已完成

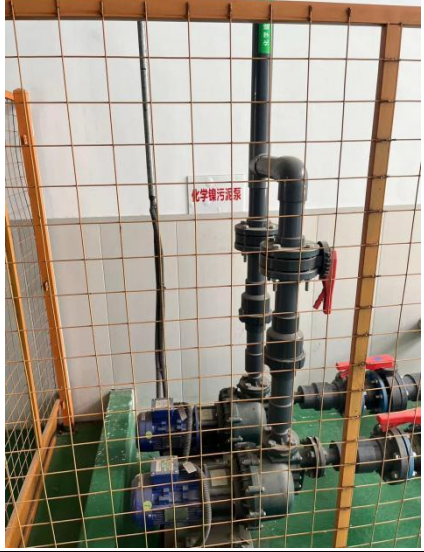
泵名称	现场照片	场地排查情况	土壤污染可能性	备注
化学镍污泥泵

<p>四周统一设置围堰，泵周围地面采用混凝土+环氧树脂进行防渗处理。地面无裂纹、破损，齿轮、泵轴等无“跑冒滴漏”现象，定期对泵进行巡查，观测是否泄漏痕迹，同时针对泵泄漏制定了完善的管理办法。</p>	可忽略	
膜清洗水泵

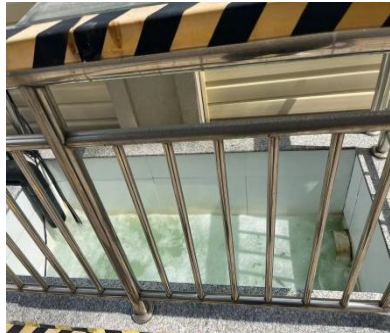
名称	现场照片	场地排查情况	土壤污染可能性	备注
地面明渠

地面水沟，深度 1m，内壁进行防渗处理，并贴有瓷砖，地沟无裂纹、破损，无“跑冒滴漏”现象。	可忽略

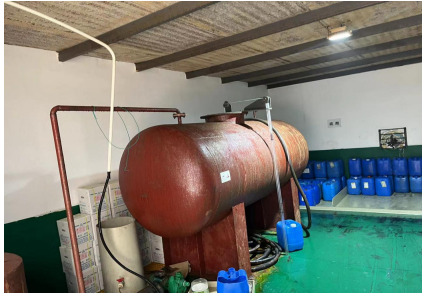
名称	现场照片	场地排查情况	土壤污染可能性	备注
硫酸仓库

地面采用“混凝土层+环氧树脂”进行防渗处理，硫酸仓库设置导流沟，收集池，厂区定期对硫酸仓库进行巡查检测，同时针对可能发生的泄漏事故等配备专业的人员和设施。	可忽略	
氰化钠仓库	 	地面采用“混凝土层+环氧树脂”进行防渗处理，氰化钠仓库设置导流沟，收集池，厂区定期对氰化钠仓库进行巡查检测，同时针对可能发生的泄漏事故等配备专业的人员和设施。	可忽略	
双氧水、高锰酸钾、锌粉、硝酸、试剂硝酸暂存间

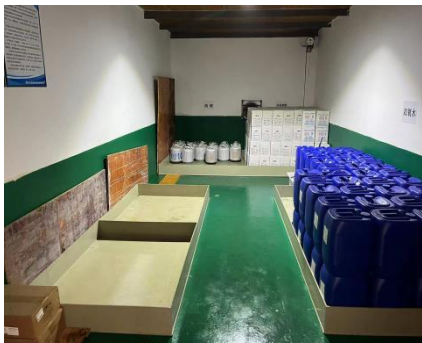
地面采用“混凝土层+环氧树脂”进行防渗处理，四周设置导流沟，收集池，设置有托盘，厂区定期对暂存间进行巡查检测，同时针对可能发生的泄漏事故等配备专业的人员和设施。	可忽略
